EL HALLAZGO ARQUEOLÓGICO DE LA ANTIGUA IGLESIA
ROMÁNICA DE SAN PEDRO DE SONSOTO, EN TRESCASAS
(SEGOVIA, ESPAÑA)

Resumen: El actual municipio de Trescasas, en la provincia de Segovia, está formado por dos localidades, Trescasas y Sonsoto, que fueron independientes, cada una con ayuntamiento propio hasta el año 1844, momento en que Sonsoto se agregó como anejo a Trescasas. Cada pueblo contaba con su correspondiente iglesia parroquial y su respectivo cementerio. La ubicación y la estructura nos eran desconocidas hasta el momento. En septiembre de 2020 se produjo el hallazgo casual de los restos arqueológicos de esta iglesia que motivaron la intervención arqueológica y su estudio histórico por parte de Caminos del Románico. En el presente artículo damos cuenta de los resultados que arrojó esta investigación.

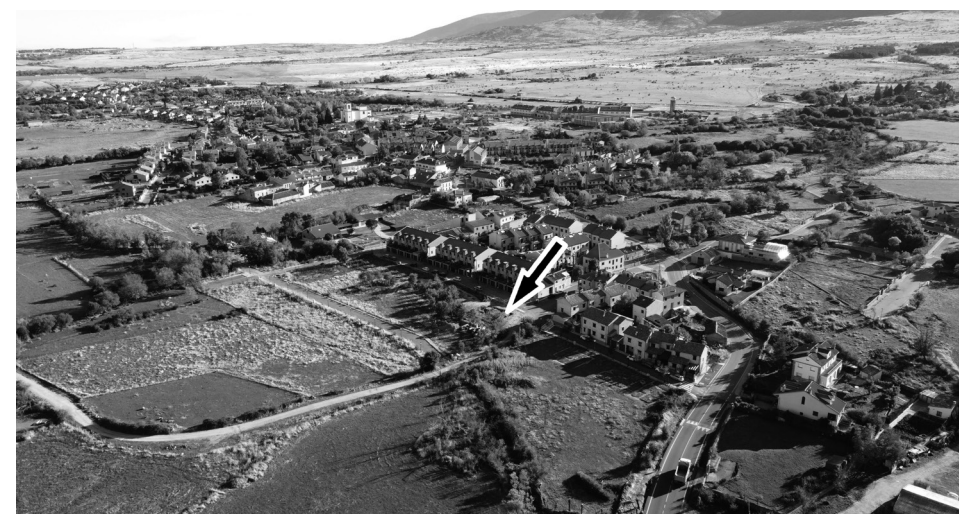
Figura 1. Imagen aérea del lugar del hallazgo. Fotografía: Carlos Puerto.

El hallazgo se produjo en septiembre del año 2020, de manera casual, en el transcurso de las obras de cimentación para la ejecución de una vivienda unifamiliar en la calle de La Mesta –en el actual barrio de Sonsoto– de Trecasas (Segovia), justo en el entorno inmediato donde las fuentes orales ubicaban, de una manera un tanto imprecisa, la que fue la iglesia parroquial de Sonsoto (Figura 1). Este hallazgo motivó una intervención arqueológica preventiva por parte de los servicios de arqueología de Caminos del Románico, con objeto de obtener la documentación y valoración de los restos materiales aparecidos²⁵.

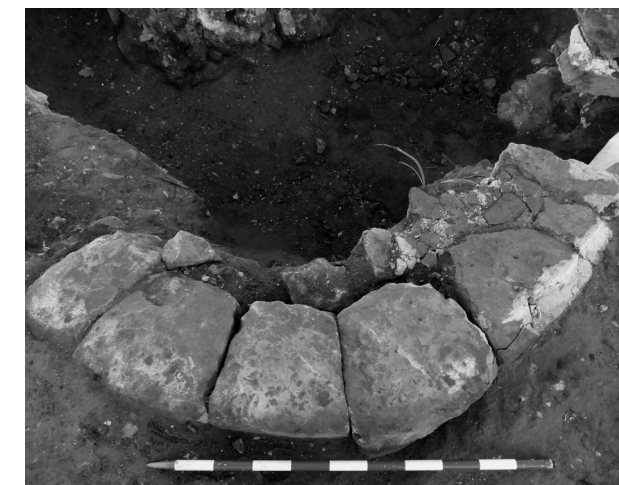
Hacia el interior de la esquina suroeste del aula de la iglesia, formada por los muros anteriormente descritos, bajo la capa vegetal y de escombros que cubría la parcela objeto de la presente intervención arqueológica, se documenta un conjunto de seis dovelas, en posición horizontal y con un notable desgaste de la superficie superior. Dichos elementos forman en planta un semicírculo de diámetro interior de 1,4 m. y exterior de 2,26 m. Esta estructura se encontraba parcialmente destruida por la acción de las zanjas de cimentación de la obra –de hecho, algunas de las dovelas habían sido removidas por la máquina de su posición original–, por lo que, y a pesar de que se recuperaron dos dovelas más en la escombrera de la obra, es bastante probable que a esta estructura le falte un número indeterminado de piezas que, hipotéticamente, completarían su configuración original. En cualquier caso, se trataría de una estructura, posiblemente semicircular, más probablemente circular, ubicada en el ángulo noroeste del aula, adosada a los muros norte y oeste de la iglesia. En el interior del semicírculo dovelado conservado, se documenta, aunque de manera muy parcial, una base o suelo formado por mampuestos, cantos de río y fragmentos de teja, todo ello trabado con un mortero pobre en cal (Figura 2).

Figura 2. Elementos documentados de la base para la pila bautismal.

esta estructura, así como su ubicación podemos interpretar estos restos como la base que sirvió de apoyo a una pila bautismal²⁶. Cabe recordar que este elemento se localiza en ángulo noroeste de lo que fue la nave de la iglesia, es decir, en la ubicación más habitual de las pilas bautismales dentro de los templos cristianos: junto al muro del Evangelio y a los pies del templo.

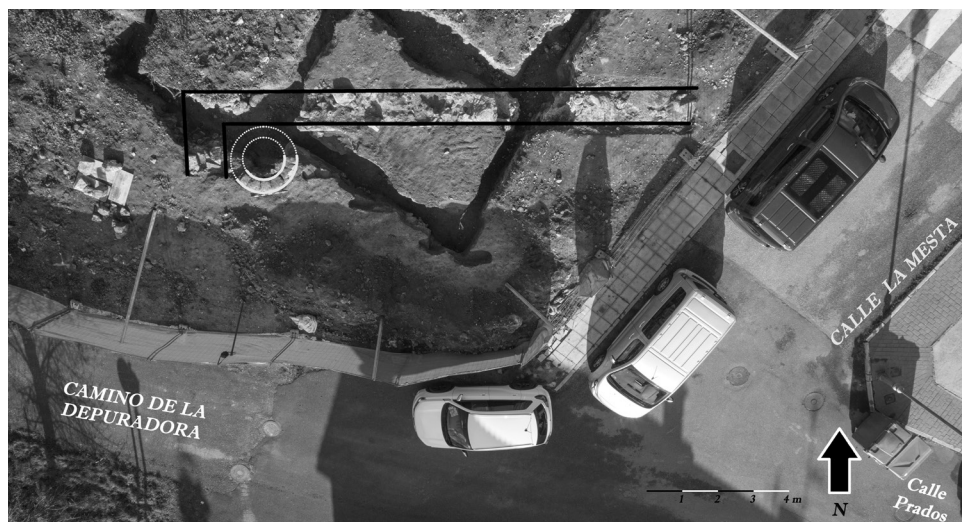
Figura 4. Vista aérea con los restos documentados de la iglesia de Sonsoto. Fotografía: Carlos Puerto.

La intervención arqueológica ha permitido documentar el desarrollo parcial de los muros septentrional y occidental del cuerpo de la nave de la iglesia. Estas evidencias vendrían a confirmar algunos de los datos existentes en la documentación de archivo.

A pesar de que estos muros se encontraban cercenados en varios puntos por las zanjas de cimentación de la obra para la nueva vivienda, se ha podido obtener una buena caracterización de los mismos. Ambos muros presentan una tipología muy similar, con una anchura que oscila entre los 0,90 m. y 0,95 m., dispuestos sobre una zapata corrida de cimentación de mayor grosor, aproximadamente de 1,10 m., que apoya directamente sobre el sustrato geológico. Ambos muros, incluidas sus cimentaciones, están ejecutados en mampostería trabada con mortero de cal y arena. Predominan de manera destacable los mampuestos de gran tamaño, mayoritariamente de gneis, y calizas o dolomías.

Lo que fue el muro de cierre por el norte de la nave de la iglesia presenta una alineación en dirección este-oeste, con una desviación de 23° hacia el norte. La longitud documentada en la intervención arqueológica de este muro, incluyendo los tres tramos que quedaron cercenados por las zanjas de cimentación para la vivienda, es de 14,37 m., pero cabe advertir que no se conoce la longitud total del mismo ya que su desarrollo excedía del área de intervención arqueológica, continuando su recorrido bajo la actual calle de la Mesta. Respecto al alzado, se aprecia en la parte inferior, y con una potencia aproximada de un 1 m., la zapata de cimentación, trabada con un mortero rico en cal de tono rosáceo. En la parte superior, y con una altura conservada en algunos puntos de unos 0,5 m., se documenta el arranque del alzado del muro, ligeramente más estrecho, de mampostería trabada con un mortero de color amarillento, más abundante en arenas –de diferentes tamices– y con una menor proporción de cal que la atestiguada en la zapata de cimentación. El muro posee restos de un revestimiento de enfoscado de cal, tanto al interior (cara sur), de color blanquecino, como al exterior (cara norte), de un color más anaranjado.

Haciendo esquina con el anterior muro por el oeste (formando un ángulo aproximado de 90°), se observa un segundo muro, en este caso proyectado en dirección norte-sur, con una desviación de 24° hacia el oeste. Dadas las características y limitaciones de la intervención arqueológica, de este muro se ha obtenido una documentación muy somera y parcial, evidenciándose su estructura tan solo en los perfiles de las zanjas de cimentación de la obra. A pesar de ello, se puede afirmar que se trata del muro de cierre de la nave del templo por el lado de poniente. No se ha podido constatar la longitud total de este muro. En cualquier caso, su recorrido continúa a todas luces hacia el sur, en dirección a la actual calle Prados. Tal y como ya hemos indicado, es de composición muy similar al muro norte de la iglesia, edificado a base de mampuestos –de entre los que abundan de nuevo las piedras de gneis y calizas

De este modo, estas piezas, sin ningún lugar a dudas, son materiales constructivos que en su momento formaron parte de la iglesia de San Pedro de Sonsoto. Las características de estas piezas (labra y motivos decorativos) nos permiten afirmar que se trataba de una iglesia cuyo origen se ubica en un horizonte cultural adscrito al románico, construida, muy probablemente, con anterioridad a la segunda mitad del siglo XII, dentro de lo que se denomina el primer impulso constructivo del contexto de la repoblación de las tierras de Segovia entre finales del siglo XI y mediados del siglo XII. Este dato se ajusta muy bien a las características y dimensiones que tendría la iglesia en base a los restos murarios documentados: una sencilla iglesia, de dimensiones modestas, de nave única rematada en un único ábside. Características acordes con la tipología de las primeras construcciones románicas presentes en la provincia de Segovia (Figura 4).

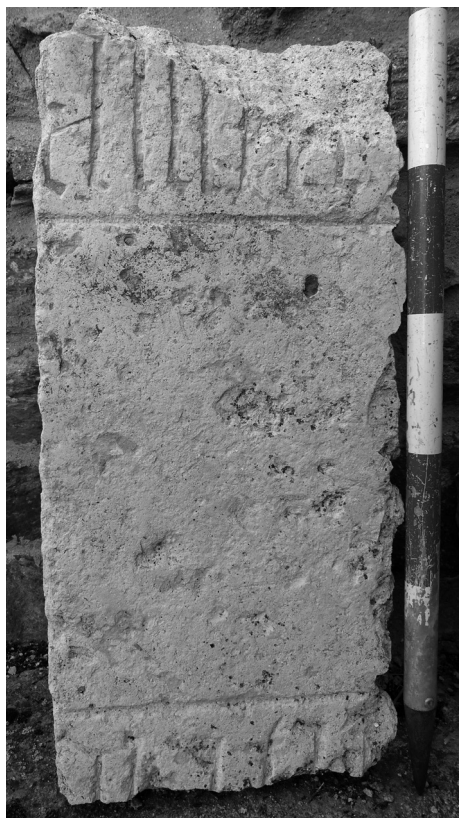
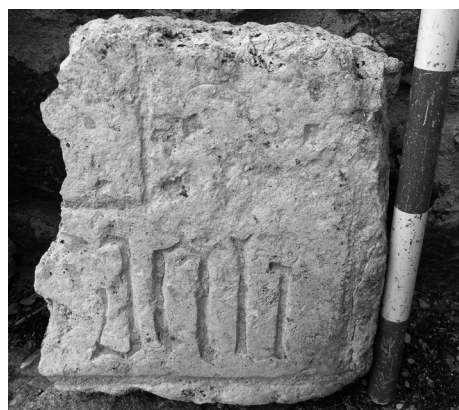
Figura 5. Fragmentos de lápidas funerarias que aparecieron durante la reforma de una vivienda, en Sonsoto.

En otra vivienda, cercana al anterior inmueble, durante unas obras de reforma, aparecieron unos interesantes fragmentos de lápidas funerarias, labradas en caliza, con una inscripción que rodeaba el borde de la pieza. La tipología epigráfica de esta inscripción se ajusta a una cronología del siglo XIV (Figura 5).

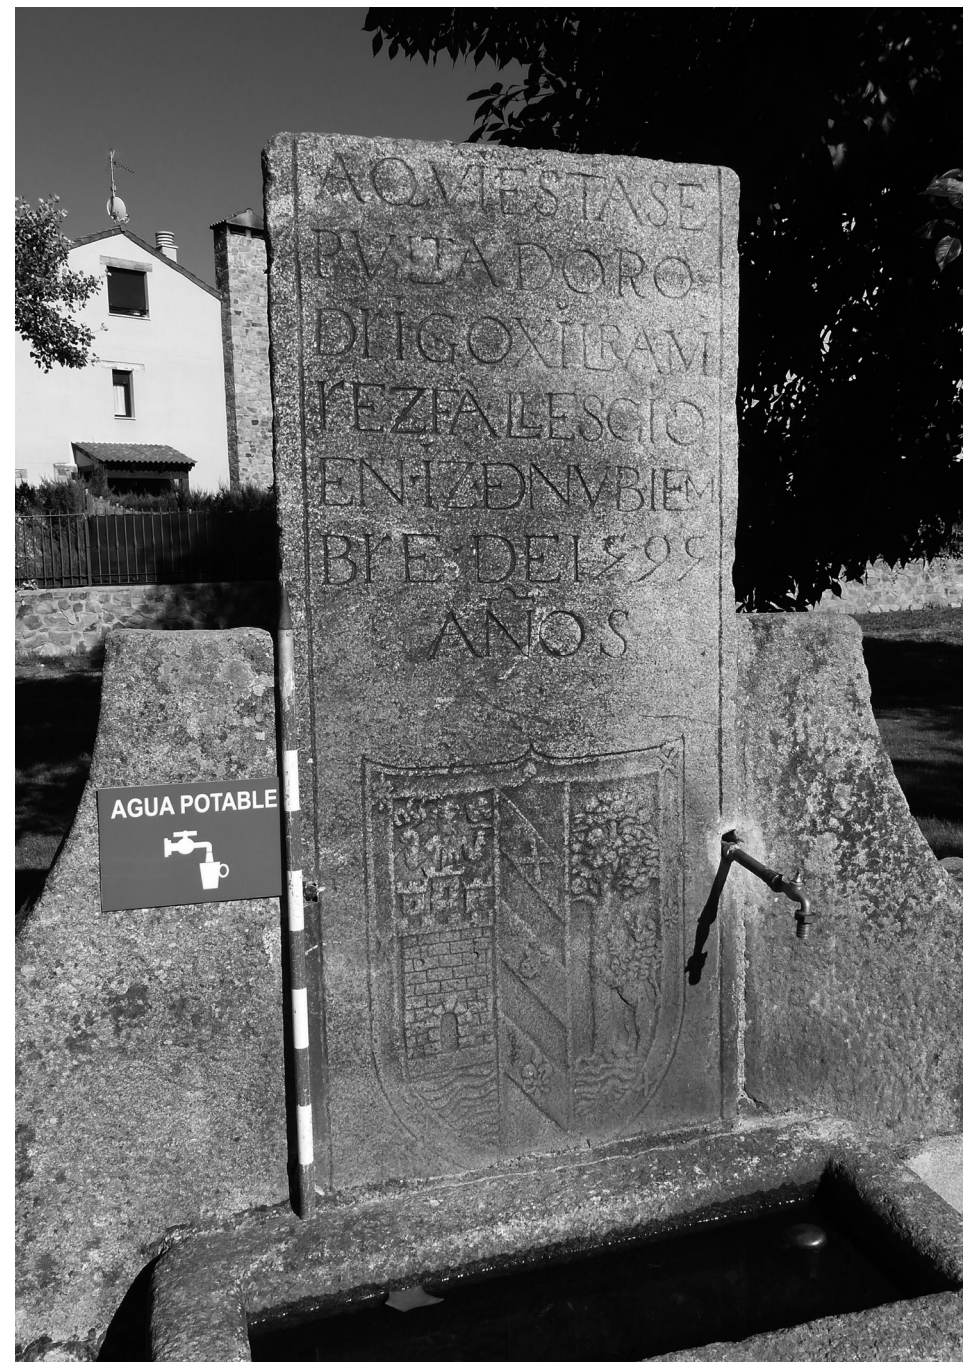
Por último, el caso más evidente, es otra lápida funeraria, en esta ocasión reutilizada como frontal de una fuente en un jardín municipal de Sonsoto. A su vez, esta lápida, antes de reutilizarse como frontal de fuente, se encontraba boca abajo, usada como paso o puente sobre una de las caceras del municipio. Se trata de una lápida de granito, de grandes dimensiones, con una inscripción funeraria que ocupa toda la mitad superior de la pieza y un escudo en la parte inferior, todo ello labrado a cincel (Figura 6). A continuación, transcribimos la inscripción:

Figura 6. Lápida funeraria, hoy decorando la fuente de Sonsoto.

Se trata de la lápida funeraria de un vecino de Sonsoto, Rodrigo Gil Ramírez, casado con María González, del que se tiene constancia documental por un pleito acaecido en el año 1582. Por lo que se desprende de este pleito, Juan Daza de Arévalo, vecino de Sonsoto, y Juan Alonso de Aguilar, vecino y regidor de Segovia, esperaron a Rodrigo Gil Ramírez a la puerta de la iglesia de Trecasas “para golpearle con un palo y acuchillarle delante de todas las personas que salían de misa”²⁹. En 1585 se vuelve a tener noticia de este vecino de Sonsoto gracias al documento de otra ejecutoria de un pleito “con el fiscal del rey y el concejo y pecheros de dicha vecindad, sobre la devolución de las prendas que le habían tomado al ser empadronado, y el quebrantamiento de su hidalguía”³⁰. De este modo, como vecino de Sonsoto que era, se enterraría en la iglesia de San Pedro en el año 1595, por lo que esta lápida tiene que proceder de la iglesia objeto de nuestro estudio.
